コンクリート浄化槽解体中、壁の一部が倒壊、死亡

— 適切な計画作成と、倒壊防止策の確実な実施を —

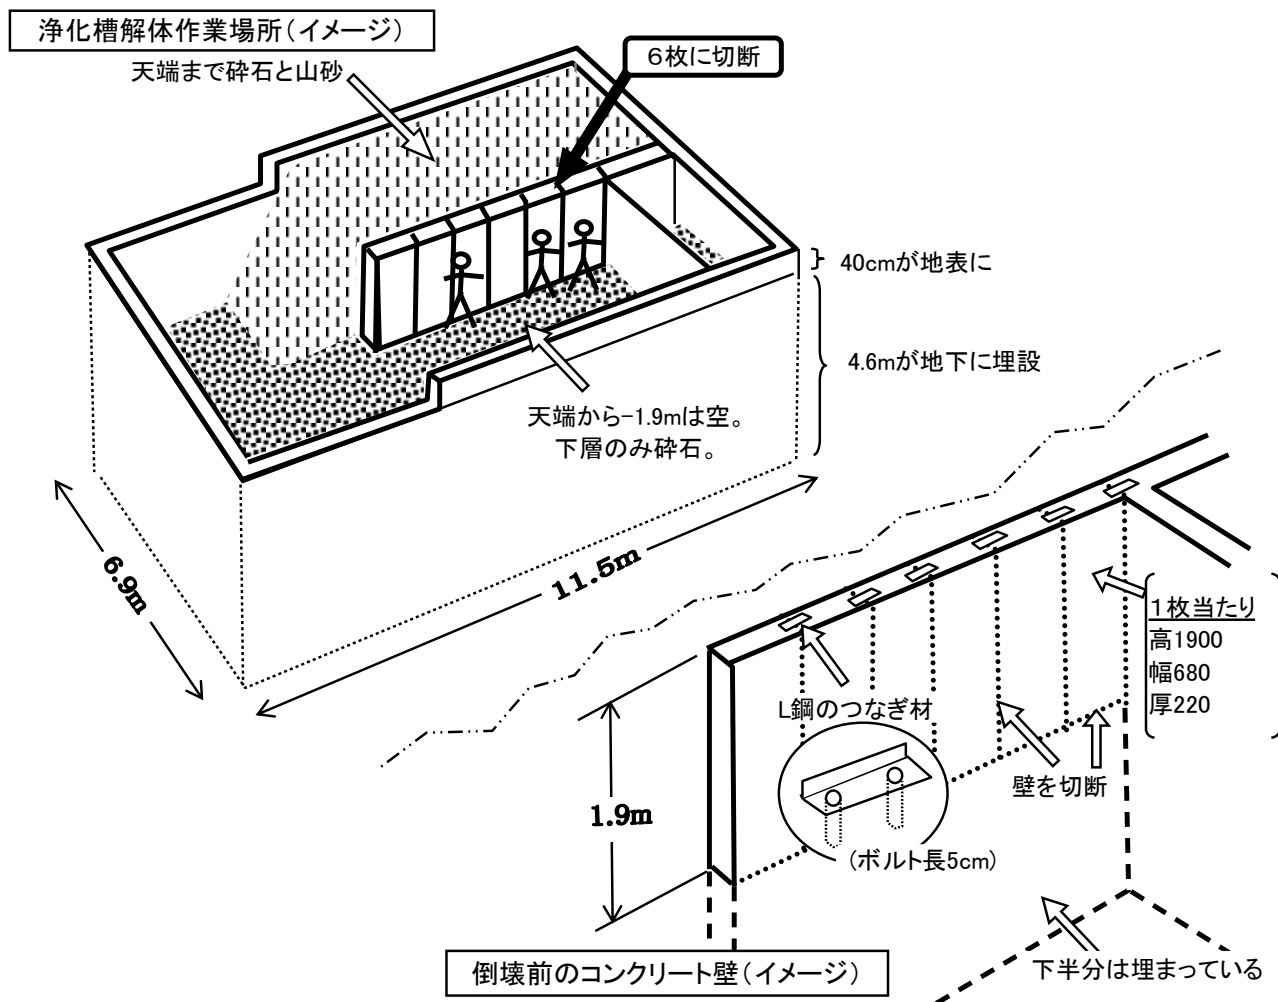
- ☆ 平成20年9月4日(木)午後4時ころ、仙台市青葉区の区画整理工事現場内で倒壊事故が発生。一次下請け所属の男性営業員(38歳)が下敷きとなって死亡した。(事故当時、現場の見回りに来ていたもの。)
- ☆ 住宅地を新たに造成するため、既存住宅地の地下に設置されていた共同浄化槽を撤去すべく、解体していたもの。元請は県内業者、一時下請けは県外業者の仙台営業所。地方自治体発注。
- ☆ 浄化槽は下図の状況で設置されており、深さは5m。解体着手前にいくつかの部屋に分かれた槽内を砕石と山砂を入れ(厚さ3m~5m)で解体を進めた。事故時には、仕切り壁の上半分についてはその多くが解体済みであったが、倒壊のあった部分のコンクリート壁は天端まで残っており、この部屋の下半分には砕石が入っていた。
- ☆ 一次下請けの解体作業員らは丸のこ状のカッターを壁に取り付けて、天端から1.9mの深さで横に切り、続いて全幅4mの壁を縦に切って6枚に分割していた(各68cm幅)。切断が最終箇所付近まで進行してきたとき、のこ歯がコンクリートにかんでしまった。このため二人がかりで引き抜こうとしていたとき、分割した壁体6枚が手前に倒壊した。
被災者はこの部屋の中で作業を見ていて下敷きとなった。
- ☆ 壁の向こう側の部屋には天端まで砕石と山砂が満たされたおり、その土圧で押されたと推定される。
- ☆ 分割されたコンクリート壁の一枚の大きさ等は下図のとおり。
- ☆ 天端にはL型鋼とアンカーボルトを用いてつなぎをとっていたが、壁体の一箇所が欠けてしまった。
- ★ これで平成20年における宮城県内建設業の死亡災害は8名(うち3名は地震による)となりました。
- ★ 留意点等については、裏面に記載します。
- ◎ 下図は、イメージであり、事実と相違する部分があります。
