## 重機脇を通り抜けようとして、重機に挟まれ死亡 — 安全ルールの再確認！ 接触防止対策の徹底！ —

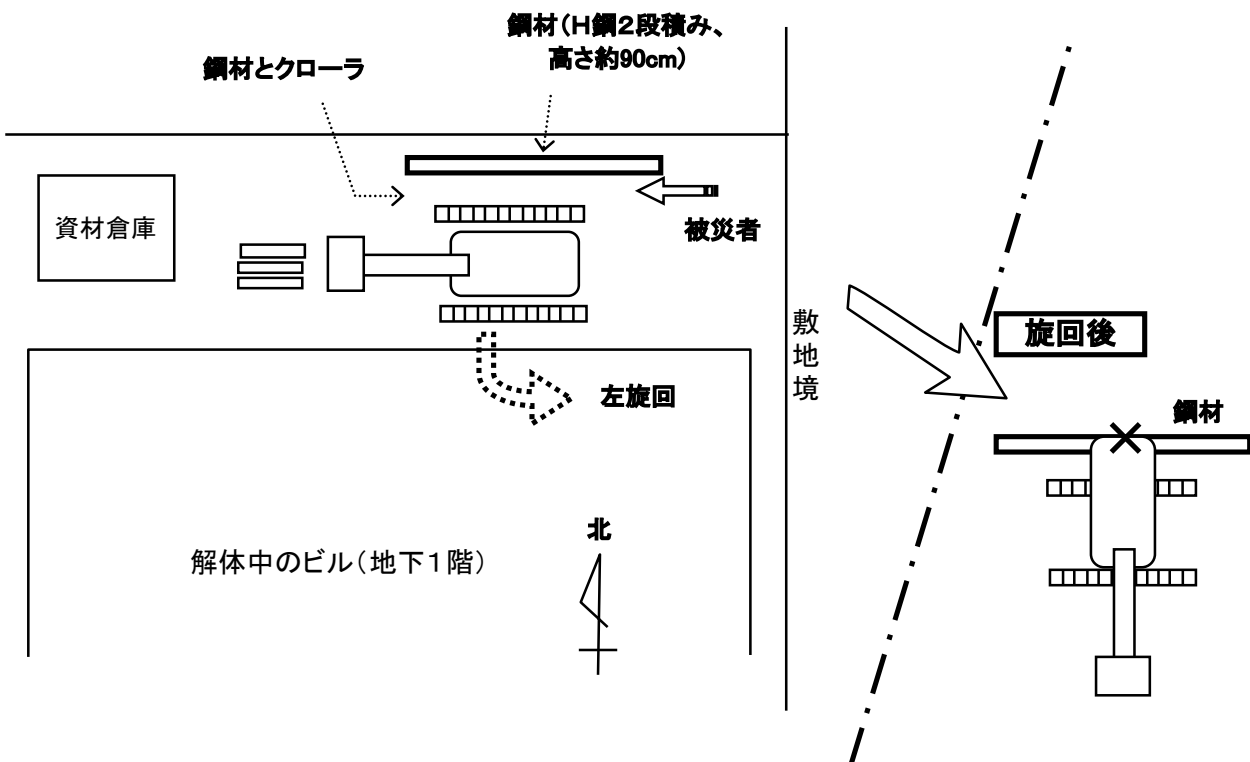
事故発生箇所付近(イメージ)

- ☆ 平成20年9月20日（土）午前8時45分ころ、仙台市青葉区のビル解体工事現場内で重機に接触し死亡するという事故が発生しました。
  - ☆ 元請けは県外業者東北支店、一次下請けは仙台市青葉区に本社を置く地場店社で、被災者は一次下請け所属の労働者（男性、45歳、現場責任者）です。
  - ☆ 新築マンションを建設するため、既存マンションの解体を行なっている際に発生しました。解体作業がほぼ終盤に近づき地下部分を施工している時点でした。
  - ☆ 被災者はアスファルト資材を取りに行こうとして、ドラグショベル（0.75 m<sup>3</sup>）の後部から同機の右脇を通り抜けようとしたとき、土止め矢板をおろそうと同機が左に旋回したため、機械後部と仮置きしてあった鋼材との間に挟まれたものです。
  - ☆ 被災者が通り抜けようとした箇所は、重機のクローラ端と仮置き鋼材との間隔が60cmでした。現場内は狭隘な作業環境下にあった模様です。
  - ☆ 詳しい原因等は所轄労働基準監督署で調査中ですが、重機周りの危険区域への立入禁止措置や誘導員の配置等、重機と人との接触防止のための具体的対策はとられていなかった疑いもあります。
  - ☆ 同種災害防止のため、労働安全衛生規則第155条（作業計画）、第158条（接触の防止）等について再確認するとともに、基本ルールの遵守について再確認が必要です。
  - ★ これで平成20年における宮城県内建設業の死亡災害は9名（うち3名は地震による）となりました。
- ◎ 下図は、イメージであり、事実と相違する部分があります。
