建材店のユニック車が転倒し、同店作業員が死亡！ — 河川工事現場内で発生！何らかの回避策が必要？ —

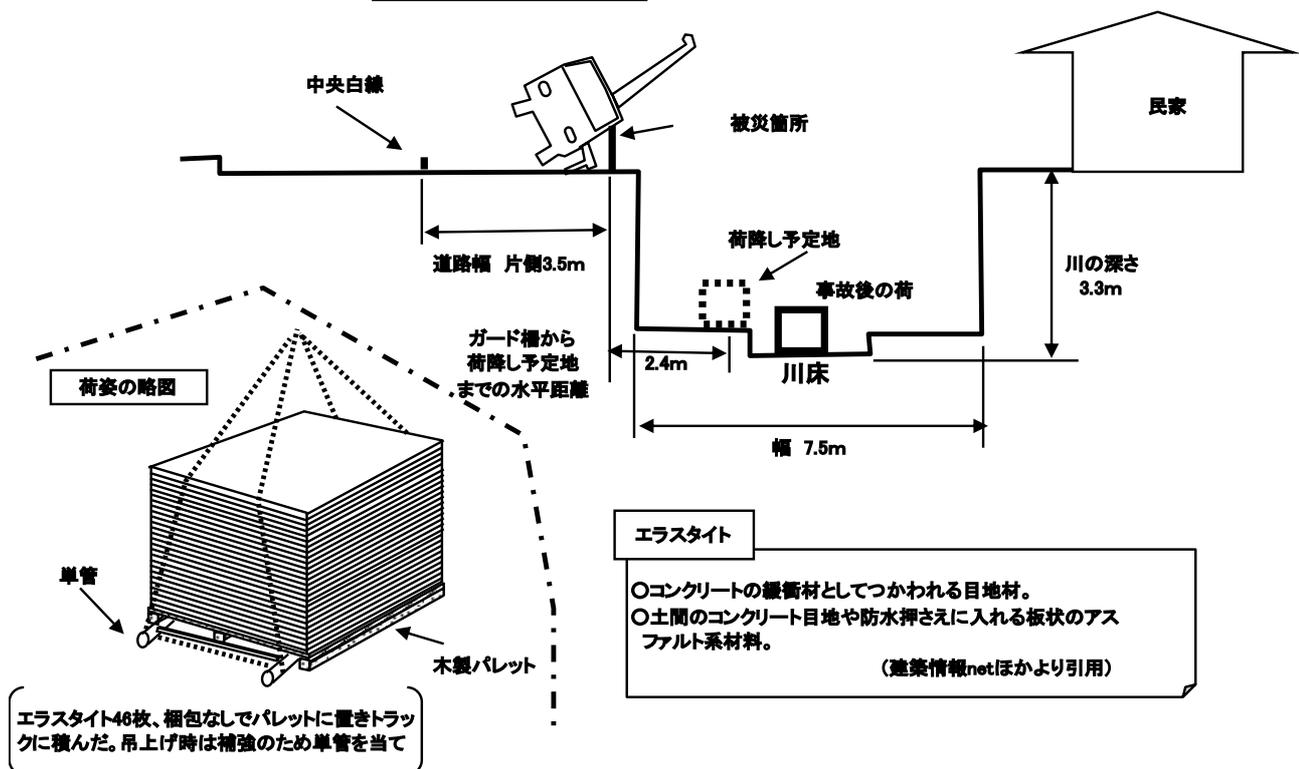
現場付近の断面図

- ★ 建材店の作業員は店の指示に基づき、一人でユニック車に商品(エラストイト46枚、総重量1,564Kg、1枚の大きさ1m×1m)を積んで現場に到着し、川沿いの道路上にトラックを停めた。その後、現場担当者(協力会社の作業員)の指示により、川床に降ろすこととし、ユニックを用いて荷台上の荷をワイヤーで玉掛して吊上げた。

- ★ 荷が川の上まで旋回したとき、ユニック車が傾き、被災者はトラックと道路脇のガード柵に挟まれたもの。
 - ★ 付近は荷降ろしのためのスペースがなく、川床へ降ろすこととした模様。
- ◎ 原因等
- 道路脇のガード柵と荷降し予定箇所までの距離が約2.4m、アウトリガー張出し長が35cmであること等を勘案すると、クレーンの作業半径が3.5m~4m程度はあったと推測され、定格荷重を大幅に超えたことが疑われる。

- 被災者は、平成19年に移動式クレーン免許と玉掛技能講習を取得しているものの、重量目測の誤り又は「定格荷重」についての理解不足があった可能性が考えられる。
 - 建材店での指示内容が不明であるが、適切な指示がされていなかったことが考えられる。
 - 建設業者側の回避策として、注文時に、降し場所の説明、荷に応じた荷降し方法(小分けするなど)の助言等が考えられる。
