基礎杭周囲掘削中、土砂崩壊で土工が死亡！

— 作業着手前に、リスク予想と十分な崩壊防止計画を —

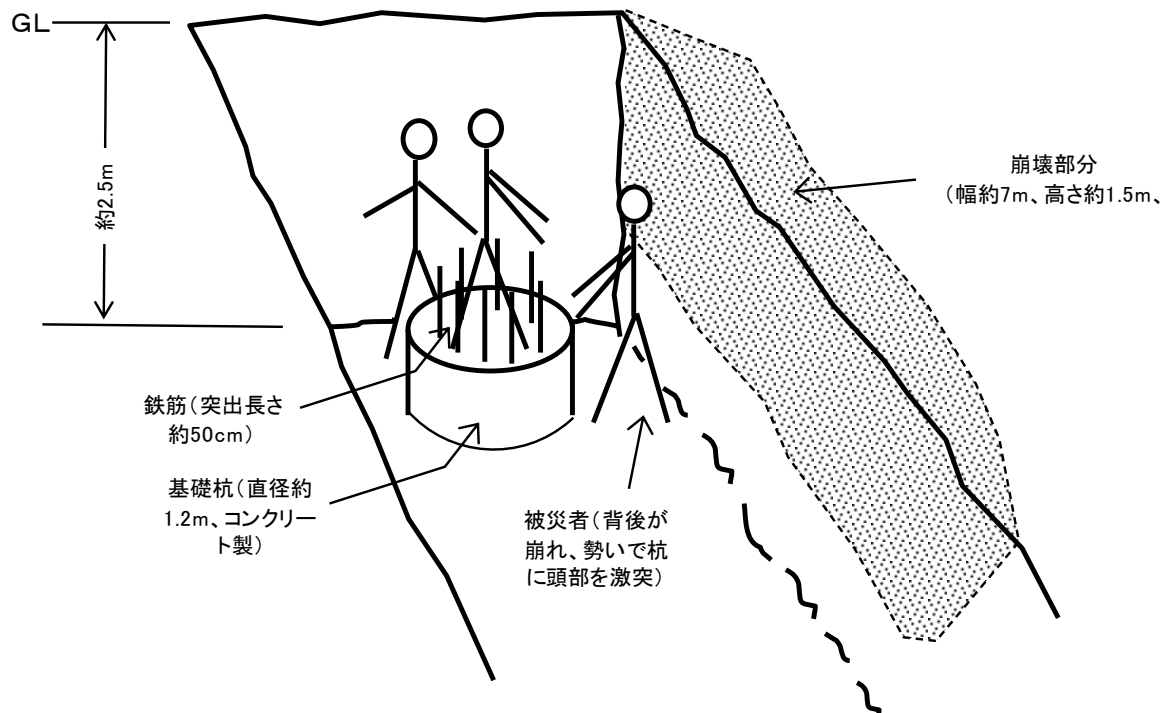
- ★ 作業手順は、機械掘り → 手掘りによる仕上げ → 土止めパネル設置の順で、杭一本ごとに進捗させましたが、数本目となる作業で本件災害が発生しました。
- ★ 被災時、杭の周囲は約2.5mの深さまで、ほぼ垂直に掘り下げられ、作業員のうち3名が杭の周囲で作業中でしたが、脇の土砂が崩壊して被災者に当たり、この勢いで被災者の頭部が杭に激突したものです。

- ☆ 被災箇所付近の地質は粘土又はそれに近いものと推定されますが、地域一帯は造成されたもので安衛則にいう「固い粘土」や「岩盤」ではないと思われます。
また、杭の端部から隣地境まで約50cmですが、隣地内のすぐ脇には塩ビパイプが最近埋設されるなど、不利な条件もあったようです。また、崩壊防止対策は上記手順のように、約2.5m掘ったあとでコンパネなどを並べ、これを単管で抑えるという方法で実施していました。

図はイメージ、数字は概数です。

- * 手掘りによる掘削作業又は掘削後の土砂の下方に立ち入るときは、土止め支保工、安全勾配等の方法により、崩壊防止対策を講ずること。土止めによるときは、安衛則に基づき組立図の作成、必要な強度計算等、万全を期すこと。また、土止め支保工の設置時期は、崩壊のおそれが生ずる前からとすること。
