発電所地下放水路の貯水部にはまり、溺死！

— 作業箇所周辺の情報把握を念入りに行なおう —

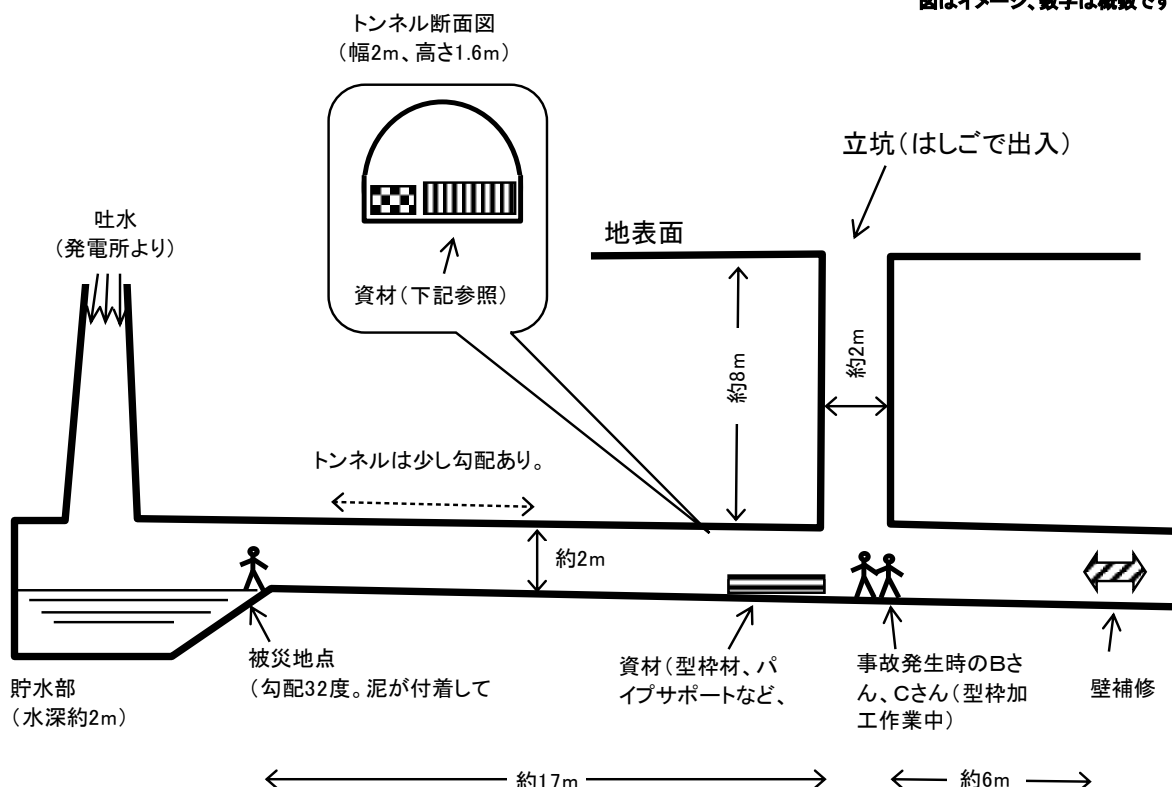
- ☆ 平成21年2月21日(土)、午前11時過ぎころ、栗原市に所在する発電所の地下放水路内で作業員が溺死する事故が発生しました。(平成21年の県内発生2件目)
- ☆ 発注・請負系統は、電力会社 → 元請(全国展開企業) → 一次下請(県内総合業者) → 二次同 → 三次同(県内型枠大工)です。
- ★ 工事箇所は、発電所から出る水を外部へ導く地下放水路(コンクリートで巻き立てられたトンネル)の内部で、損傷したトンネル壁面をモルタルで補修する工事をしていました。
- ★ 配置された作業員は、型枠大工2名(Bさん、Cさん)と被災したAさん(62歳、男、型枠大工)の3名でした。作業は、補修のために壁面の損傷部にモルタルを注入するものです。型枠はBさんとCさんが立坑直下付近で簡単な加工作業などをし、型枠設置の時にはAさんも押さえる役をしていました。
- ★ 被災時、BさんとCさんが作業中、上流方向から大きな声と水音が聞こえ、Aさんが見えないので確認したところ、水面にヘルメットが浮いているのを発見、二人は自力での救助を試みたもののかなわず、消防に通報してAさんを引き上げたが死亡していました。
- ★ 立坑直下付近から補修作業箇所までは照明が設置されていたが、被災箇所付近まで届かず漆黒の闇の状態だった。なお、立坑直下のすぐ上流(貯水部方向)は資材置場として利用していた。
- ☆ Aさんは当日、手元の役割のため、Bさんらが加工作業時は手空きとなる状態であったため、その際に被災地点へ行ったものと思われます。ただし、資材置場から貯水部までは立ち入る必要がない箇所であり口頭では立入禁止の指示がされていたようです。また、10時には地上で一服がとられていました。
- ☆ Aさんが資材(高さ約0.5m、奥行約2m)を乗り越え、17m離れた地点へ行った理由は不明です。本件の未然防止策を高ずることは容易ではないと思いますが、事前に酸欠危険場所の有無、本件被災箇所のような「危険要素」について念入りに確認する、加えて、非常灯の準備などの対処が望ましいと思われます。
