## 後進するバックホーに轢かれて死亡！

— 接触事故対策と安全確認をより徹底しよう！ —

☆ 平成22年2月13日（土）午後3時20分ころ、刈田郡蔵王町の町道舗装補修工事現場内で、同工事に派遣されていた交通誘導員の A さん（男性・50歳）が後進してきたバックホーに轢かれて死亡する災害が発生しました。

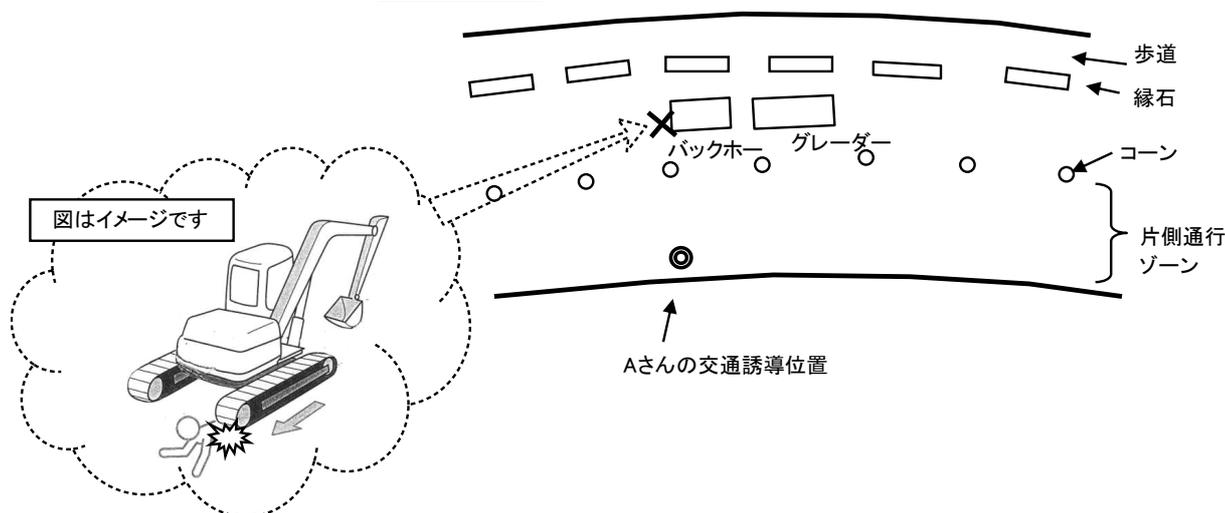
現場見取図

☆ 発生箇所付近の道路幅は約7.5mで、カラーコーンで仕切り、片側交互通行により作業を進めていました。この交通誘導は A さんら警備会社所属労働者が担当しましたが、A さんが誘導していた位置は工事箇所の反対側（つまり、南側）の道路端でした。

☆ 一方、バックホー運転者の B さんはグレーダーの停車位置を見て自車を少しバックさせようと動かしましたが、道路南端の誘導位置へ戻ったはずの A さんがなぜかバックホーの直後にいたため轢いてしまったものです。

- ◎ 輻輳する機械や車両の動きについてあらかじめ作業計画により確認する。
- ◎ 作業用誘導員と一般通行用誘導員の役割分担を明確にし、必要人員を検討する。
- ◎ 機械運転者が思い込みにより運転しないよう、周囲の確認を徹底させる。
- ◎ 建災防が提唱する「グーパー運動」を実践する。
