型わく支保工が崩壊し、重大災害に！

— 6月25日付、161号の続報です —

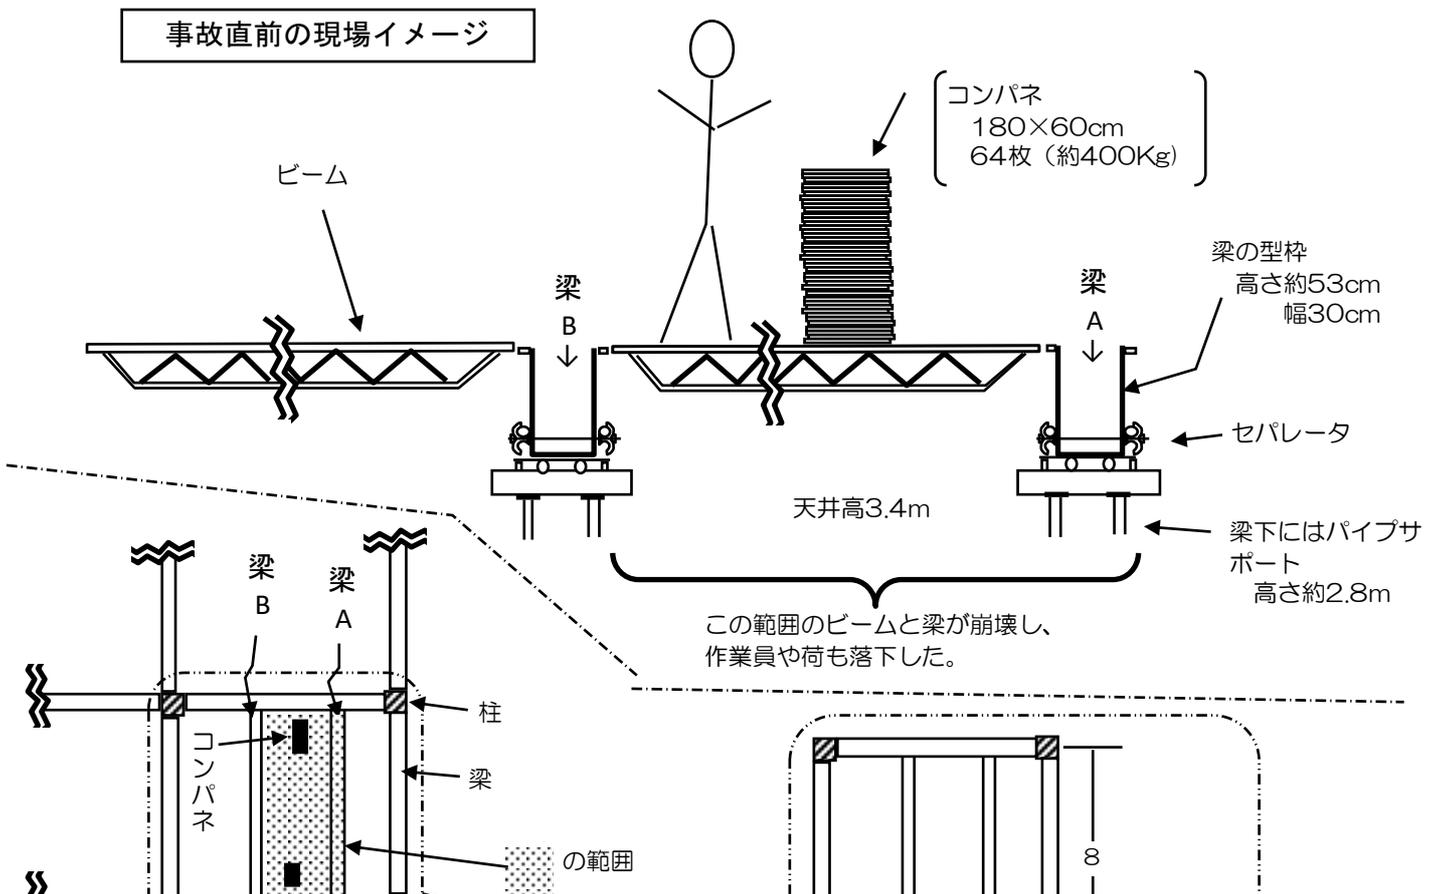
平面図

- ☆ 平成22年6月23日(水)午後1時55分ころ、気仙沼市の学校校舎新築工事現場において、型枠組立作業中に型枠の倒壊事故が発生し、当該作業に従事していた作業員4名が巻き込まれる重大災害が発生しました。(「重大災害」とは一時に3名以上が被災したものを言います。)
- ☆ 工事は、市発注で鉄筋コンクリート造3階建て、工期は昨年11月から約1年、元請業者や数次にわたる下請業者などは地場業者です。
- ☆ 事故は、3階の天井部分(高さ約3.4m)の型枠組立て中に発生しました。当該部分は4本の柱でできた9m×8mの四角形の範囲ですが、さらに下図のように2本の小梁で仕切られた3スパンから構成されています。このうち中央のスパンを組み立て中に事故が起きました。
- ☆ 当該スパンには、作業員2名、コンパネ(64枚・約400kg)、ビーム用金具入れ箱(推定500kg)などが載っていました。なお、事故時点では、当該スパンの小梁の横振れ防止措置(梁頂部のベニヤが横方向に動いて開いたり、又は、閉じたりしないようにする)がありませんでした。
- ☆ こうして作業をしていたところ、中央部スパンが崩壊したものです。下方にも2名の作業員がいましたが崩壊時に大きな音がしたため避難し、軽度の打撲傷ですみました。
- ★ 発生原因は現在、所轄監督署で調査中ですが、同署や当支部講師陣である安全コンサルタントの意見を総合すると、「人や荷などの重量により、この付近の型枠全体に横方向に力が働いたこと」が原因と推測されます。
- 作業計画の段階で許容荷重を検討・決定し周知する。荷はこまめに運び上げ過荷重を防ぐ。小梁の横振れ防止措置を早め実施し鉄筋入れ等の直前まで外さない。荷などの負荷がかかる箇所にはコンパネ下に支柱を建てる等により補強する。などの対策が必要と考えられます。
