道路脇で工事中に通行車両が突込み、死亡！

— 思わぬ貫い事故にどう対処？ —

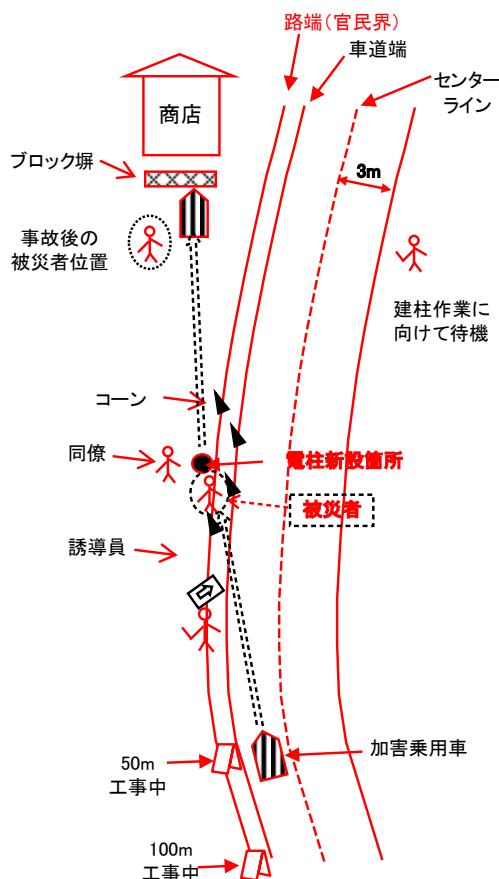
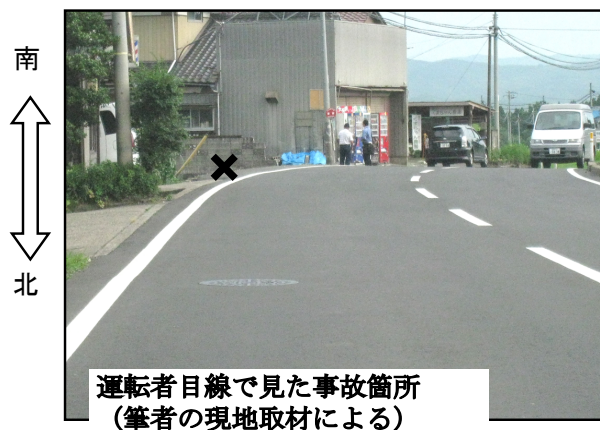
☆ 事故時には、電柱を建てるため被災者ら二人の作業員がスコップで穴を掘っていました。

ここへ北から走って来た乗用車（67歳・男性運転）が突っ込んで被災者をはね、そのまま20m強ほど走り、先にある商店のブロック塀に衝突、塀の一部を壊して停止したものです。

被災者はこの事故により作業地点から20m以上先まで飛ばされました（跳ね飛ばされたものかボンネットにあがって運ばれたものかは不明）。また、運転者も負傷し現在入院中とのことです。

☆ 作業箇所には、100m及び50m手前（北）に工事中の標示板、作業箇所北側に矢印標示板、交通誘導員、カラーコーンが配置されていました。（このほか建柱時の誘導要員1名待機中）

★ 発生箇所付近の道路はゆるいカーブとなっていますが、加害車は直進のまま突っ込んでいます。

★ その理由は現在不明ですが、一般的な可能性として、脇見運転、車内で物を落とし拾おうとした、携帯電話で話しに気をとられた、運転中に脳心疾患等を発症した、等が考えられます。

■ 本件のような工事内容の例で飛び込まれ事故を防ぐ方法は大変難しいことと言えますが、前述の原因で事故発生に至ることは十分考えられます。また、筆者の現地取材時刻（平日17時）は交通量も少なくなく、①体感リング設置、②手前に規制車を置く、③クッションドラム設置などの自衛対策の検討も望まれます。
