建災防宮城県支部からのお知らせ

平成30年10月1日

死亡労働災害が増加しています！

死亡労働災害速報 (2018. 9)

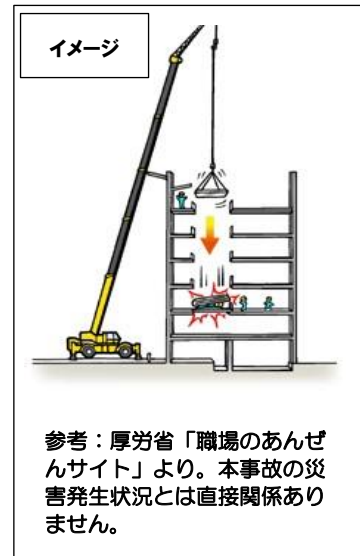
吊り上げ中の外壁材が落下、作業員に当たる。			
発生日月	平成30年9月6日 午前2時頃		
業種	鉄骨・コンクリート造家屋建築工事業	事業場規模	不明
事故の型	飛来・落下	起因物	つり荷(移動式クレーン)

発生状況	<p>9月6日 午前2時頃、仙台市青葉区内のビル建設現場で、移動式クレーンで吊り上げていたコンクリート製外壁材6枚(1枚140キロ)中3枚が、何らかの原因で割れて路上に落下した。被災者(男性62歳)は、その下方で同クレーンの誘導作業をしていたが、破片が頭部に当たった模様で倒れているところを発見され、病院に運ばれたが死亡した。(マスコミ報道より)</p>
災害防止対策	<p>〔現在関係機関で調査中のため、類似災害に係る一般的対策を列挙します。〕</p> <ol style="list-style-type: none"> 移動式クレーンで荷を吊り上げる場合には、吊り荷の形状、重量等に対応した用具を用い、適切な方法により玉掛けを行うこと。 また、有資格者、合図者等の配置、指揮系統等を確認し、関係作業員への周知を徹底すること。 バラ物を一度に玉掛けする場合には、補助ベルト等を使用して、荷全体を結束してから、玉掛けを行うこと。 吊り角度により生じる分力により、つり荷が破損する恐れがある場合は、クレーン等の揚程を確認して、玉掛用ワイヤーロープを長くし、つり角度を小さくする。吊り角度を小さくできない場合は、つりビーム等の使用を検討する。 「玉掛け作業3・3・3運動」を実施し、地切り30cmで一旦静止させ、吊り荷の安定性を確認・保持する。 吊り荷の下には原則として作業員を立ち入らせないこと。特に、複数の荷が一度に吊り上げられる場合等には、吊り荷の下方への立ち入り禁止措置を徹底すること。 作業が夜間となる場合には、照明設備を増設する等作業を安全に行うために必要な照度を確保すること。
