死亡労働災害速報（令和5年7月）

高所作業車のバケットと天井の鉄骨部分に挟まれる

発生年月日 令和5年7月22日 午前11時50分頃

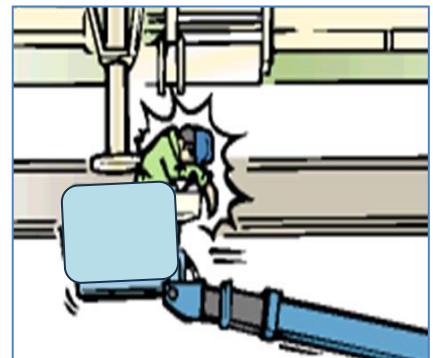
被災者（60歳代）は大河原町内の倉庫改装工事現場内で、単独で高所作業車のバケットに乗り電気系統の改装作業に従事していた。
高さ4メートル付近で、同車バケットと天井鉄骨の間に挟まれ、病院に運ばれたが死亡した。

事故時の作業イメージ（実際の事故状況と異なる場合があります。）

1. 高所作業車の運転は有資格者に行わせること
作業床の高さが10m以上の能力の高所作業車の運転は、技能講習を修了した有資格者に行わせる。10m未満の能力の高所作業車の運転は特別教育を実施すること。
2. 安全な作業計画の作成等を行うこと
高所作業車を用いる作業について、社内でリスクアセスメントを実施すること。また、実際の工事に入る前に、作業場所の状況、高所作業車の種類及び能力等について十分な検討を行い、適切な作業計画を策定するとともに、作業指揮者を指名して作業計画に基づく作業を直接指揮させること。
3. 作業開始前の作業打ち合わせ等を十分に
行うこと
その日の作業を開始する前に、全員参加でその日の作業に関する打ち合わせを行うとともに、実効あるKY活動を行わせること。
作業者は、作業に取り掛かる前に、どのような危険があるか一人KYを実施し、安全ポイントを再確認すること。
4. 安全装置等の取り付けの検討
天井等に挟まれる可能性のある作業では、バケットに挟まれ防止の支柱やセンサー等を取り付けること。
5. 定期自主検査等を確実に
行うこと
高所作業車については、1年以内に1回（特定自主検査）、1月以内に1回の定期自主検査、作業開始前の点検等を確実に実施し、必要な補修等を行うこと。
