舗装を剥がす切削機に巻込まれ、両足・片腕切断！

— 非定常作業の前にKYを！ 危険感受性育成を！ —

☆ 平成20年10月19日午前1時半ころ、仙台市青葉区内の舗装工事現場で重傷事故が発生しました。

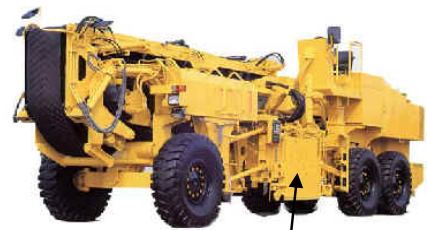
切削機とツメ
(写真は同型機のHPから転用)

ドラム収納箇所(カバーつき)

ドラムについているツメ

★ ドラムには切削用のツメ（長さ約8cm）がドラム周囲の全体にわたって備わっています。
