## 鬼首発電所で作業中、噴出により死傷！

— 建設業の作業員が犠牲に —

☆ 平成22年10月17日に発生した鬼首地熱発電所の噴出事故で、当時作業中だった作業員が死傷しました。

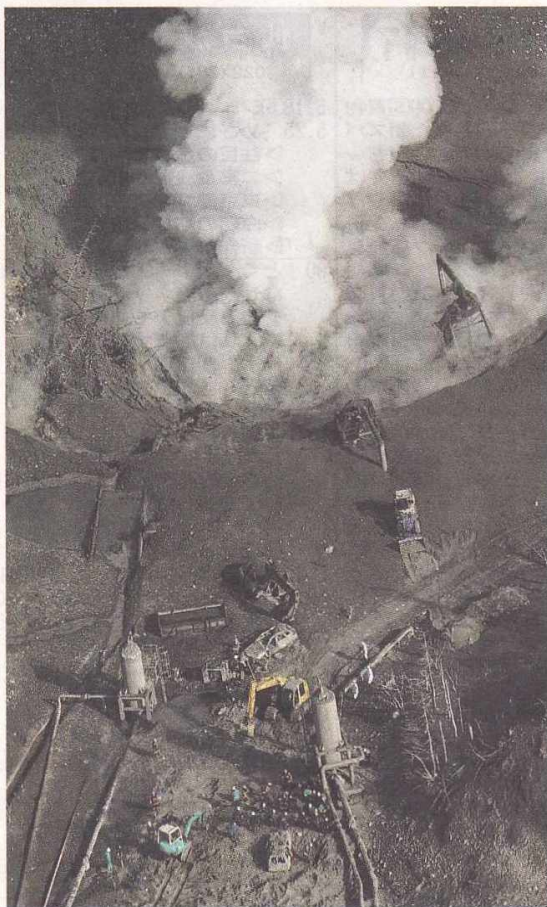
伊藤さんの遺体が見つかった事故現場。地下からは水蒸気が噴き出す。

18日午前8時50分ごろ、大崎市鳴子温泉の鬼首地熱発電所

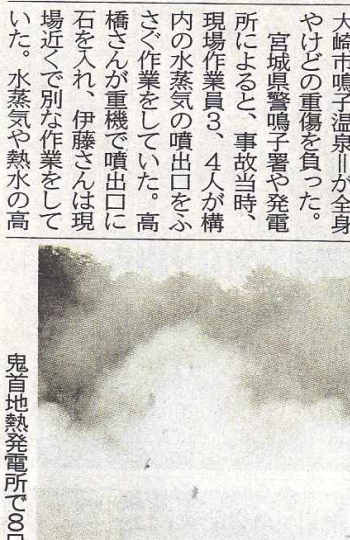
鬼首地熱発電所で8日

に発生した水蒸気と熱水の噴出
