## 擁壁脇へ投下した埋戻土に埋まり同僚が死亡！

— 死角箇所へ投下時に安全確保を！ —

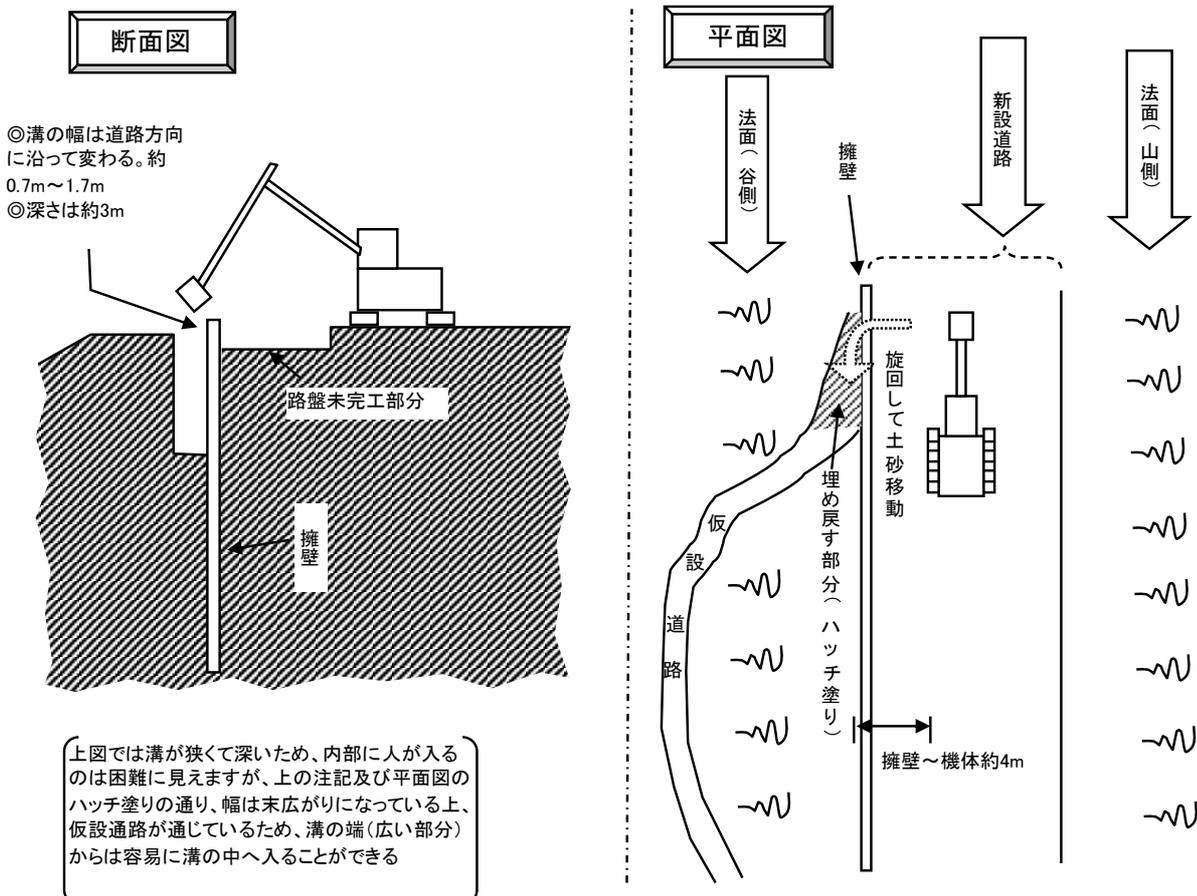
- ☆ 1月15日午前、大崎市鳴子温泉の国道改良工事現場で、埋め戻し土砂に埋まり死亡するという事故が発生しました。
- ☆ 現場は鳴子ダムの北側山岳部で工事中の道路改良工事（ただし、災害発生箇所付近は道路が新設されるもの）で、発注者は国、施工者は地場店社です。
- ☆ 被災者は同社の社員（44歳・男性）であり、他の工事現場では現場代理人を勤めるベテランですが、本件工事が遅れていたこともあり応援でこの現場に来ていました。
- ☆ 被災箇所付近の道路は、谷側が垂直の土止め擁壁（テールアルメ工法）で止められていましたが、この施工の際に掘削された溝が事故当日朝の時点では溝のまま残っており、次の工程で行う予定の排水溝作りの前に埋め戻し作業が行われました。
- ☆ 当現場全体は朝8時ころから開始されましたが、被災者とバックホーのオペの二人は、擁壁脇の溝の埋め戻し作業などを担当することとなりました。  
オペは道路上に置いたバックホーで擁壁脇の溝に土砂を投下し埋め戻しをしました。作業は1時間弱で完了しましたが、お昼前、被災者の姿が見えないことに気づき、念のため埋め戻し土を掘ってみたところ、被災者が埋まっていたものです。
- ★ 被災者が危険箇所へ立入った理由は不明ですが、埋め戻し作業等の担当であったことから埋め戻し状況の様子を確認しようと、間歇的に動くバックホーの隙をみて入ったことも考えられます。
- ◎ 死角が生ずる作業や物の投下作業では、監視人等の配置、立入区域の設定と順守等について検討しましょう。
