滑車で荷揚げ中の足場資材が落ち、作業員を直撃！

— 震災で被害のマンション外壁補修工事で —

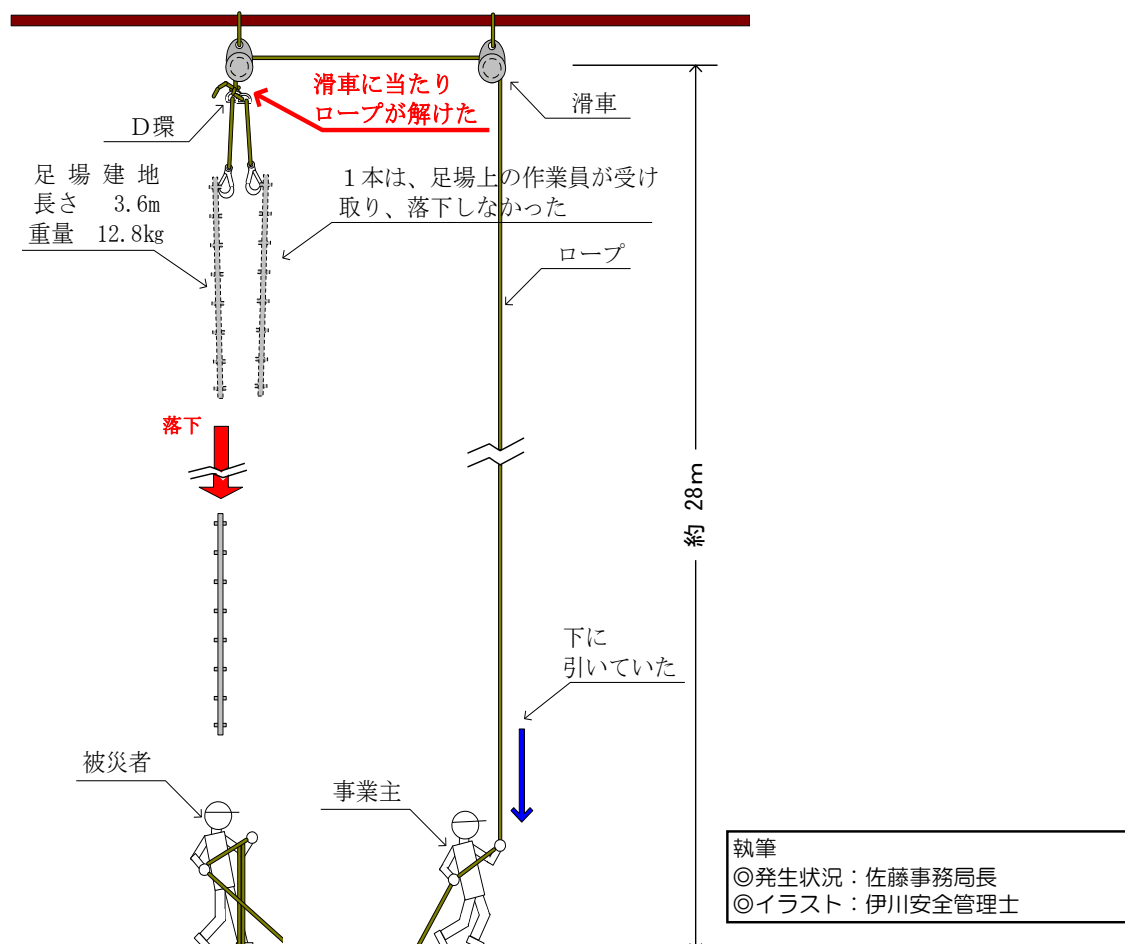
先の地震で外壁の一部が破損したマンション（13階建て）の補修をすべく、くさび足場の組立作業が行われていました。足場の15層と16層の間（地上からの高さ約28m）に滑車を設置し、これに通した繊維ロープを地上の作業員が引っ張り上げていましたが、ロープの結び目が解けて建地が落下しうち1本が付近でワイヤーロープ片付け作業中の被災者の頭部に当たったものです。

☆ 荷揚げ中の建地は、重量が2本で12.8Kg、長さは各3.6mでした。また、繊維ロープは直径12mmでした。

☆ ロープが限界まで引き上げられ、滑車に当たった衝撃でロープの結び目が解けたものと思われます。

☆ 足場はくさび足場ですが、その建地の穴に墜落防止用の安全帯のフック部分を引っ掛け、D環にロープを通して簡単に結び、これを滑車を通して下から引っ張っていた模様です。ベビーウインチが故障したため、このように手作業で実施していたようです。

★ 上下作業になる位置での作業は回避するよう留意しましょう。
