宮城県内の死亡労働災害事例（2018. 2）

敷鉄板のダンプ積込み中に挟まれ死亡			
発生年月	平成30年2月23日 午前8時頃		
業種	その他の土木工事業	事業場規模	1~9人
事故の型	激突され	起 因 物	つり荷(移動式クレーン)

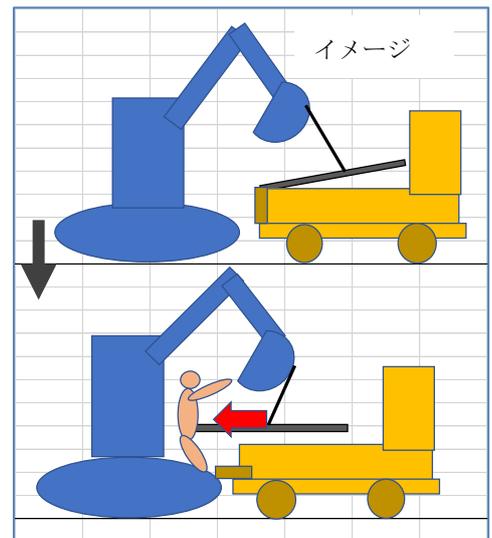
発生状況	<p>工事用仮設作業道として設置していた敷鉄板の積込み作業中、クレーン機能付きドラグショベル(以下移動式クレーンと言う)で吊った敷鉄板がダンプの荷台上で引っかかり動かない状態となった。当該移動式クレーンを運転していた被災者が運転席から降り、自らダンプ後方のあおりを下ろしたところ、敷鉄板が振り子状に動き、被災者の胸部に激突し、背後の移動式クレーンとの間にはさまれた。</p>
災害原因と災害防止対策	<p>(原因)</p> <ol style="list-style-type: none"> 荷を吊ったまま運転席を離れダンプのあおりを下げたこと。 荷の大きさに比べダンプの荷台が狭かった。 敷鉄板を一点吊りで吊っていた。 当該移動式クレーンの定格荷重を超える荷重をかけて使用していた。 移動式クレーンの運転資格を有していなかった。 <p>(類似災害防止対策)</p> <ol style="list-style-type: none"> 関係車両、荷の形状に合わせた作業計画を作成すること。 100 kg以上の重量物を貨物自動車に積卸する場合は、作業指揮者を定め、安全な作業手順等を決定させ、直接作業を指揮させること。 荷の重量・形状に合致した移動式クレーン、運搬車両を準備すること。 移動式クレーンの有資格者を配置し、クレーンモードへの切替等必要な措置を徹底させること。 玉掛作業では、有資格者を配置し、敷鉄板等荷の形状により安全な方法を選択させること。また、荷が不安定な状態で作業員を荷に近づかせないこと。
備考	<p>平成28年9月にも、クレーン機能付きドラグショベルで、ダンプに敷鉄板を積込み作業中、荷台上で玉外しを行おうとしていた作業員が、振れた敷鉄板に激突され死亡する事故が発生してる。</p>
