死亡労働災害速報（令和3年12月－2）

（建設業労働災害防止協会宮城県支部）

ブルドーザーで除雪作業中、運転席から転落、轢かれる			
発生年月	令和3年12月27日（月） 19時 頃		
業 種	土木工事業	事業場規模	1～9人
事故の型	挟まれ・巻き込まれ	起 因 物	整地運搬積込み用機械
発生状況	<p>令和3年12月27日（月）午後7時頃、被災者(70歳代)は、大崎市内の土取り場内で倒れているところを発見された。被災者は、単独で、ブルドーザーにて、除雪作業を行っていたとみられ、現場の状況から、運転中に運転席から、段差等の衝撃で、前方に投げ出され、クローラーに轢かれ死亡したものとみられる。</p>		
災害原因と災害防止対策	<p>[現在関係機関で調査中のため、類似災害に係る一般的対策を列挙します。] (本件の事故原因を示したものではありません。)</p> <ol style="list-style-type: none"> 使用する車両系建設機械の種類及び能力、運行経路、作業の方法について、あらかじめ作業計画を作成し、関係労働者に周知すること。 車両系建設機械の運転に関して、必要な資格を有した者を配置すること。また、有資格者であっても、危険有害業務従事者教育や車両系建設機械危険再認識教育を定期的に行うこと。 除雪エリア（走行範囲）に、崩壊の危険のある路肩や障害物・段差等がないか、事前にエリアを確認し、標識等を設置すること。特に、視界が妨げられる降雪時や夜間等では、視認しやすい表示・目印を付けておくこと。 車両系建設機械は、転倒時保護構造を有し、かつ、シートベルトを備えた車両系建設機械を使用し、運転に際しては、シートベルトを使用させること。 倉庫、土取り場等で単独で作業を行う場合は、事務所と一定間隔にて定期報告を行なわせ、異常の有無を確認すること。

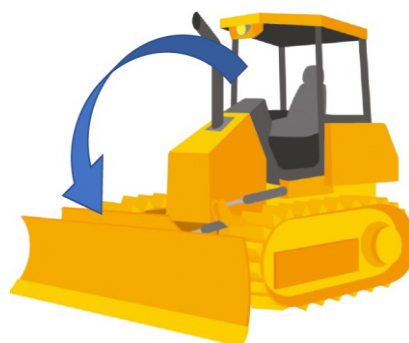
災害イメージ:実際の災害発生状況とは異なる場合があります。
