# 死亡労働災害速報（令和7年7月）

（建災防宮城県支部）

| 塗装作業中に屋根から約3m下に墜落 | | | |

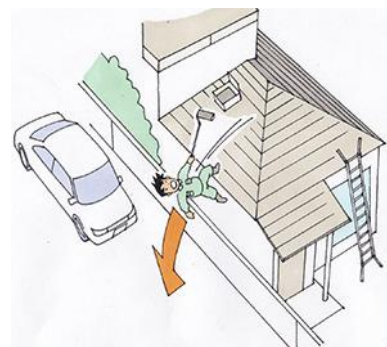
| 塗装作業中に屋根から約3m下に墜落 | | | |
|---|---|---|---|
| 発生状況 | <p>平屋住宅のトタン屋根の塗装工事現場において、高さ約3mある屋根上で屋根の付け根部分の塗装を行っていたところ、屋根下のコンクリート面に墜落した。</p> | | |

災害イメージであり、実際とは異なります。

| 塗装作業中に屋根から約3m下に墜落 | | | |
|---|---|---|---|
| | <ol style="list-style-type: none"> <li>高さ2m以上の場所で作業させる場合には、作業床の端に、手すり等墜落防止措置を設けること。</li> <li>手すりを設けることが困難、臨時に取り外す、墜落・転落のおそれがあるといった場合は、親綱を張るなどにより、現場の状況を踏まえ、確実に安全が確保できる墜落制止用器具(安全带)の使用を徹底すること。<br/>なお、幅が1m以上ある箇所では、原則、一側足場ではなく本足場を設けなければならないことに留意すること。</li> <li>作業主任者、作業指揮者は、作業者の安全带、保護帽などの使用状況を監視し、適切な使用を維持させること。</li> <li>高所作業について、関係労働者に対し、その危険性、安全作業手順など必要な事項の教育を行うこと。<br/>高さ2m未満の作業床やはしご・脚立でも重篤な災害が発生していることを安全教育、KYTなどで指導し、安全意識の徹底と適切な対策を図ること。</li> <li>工事内容、地形など様々な作業環境を踏まえたリスクアセスメントを行い、危険の洗い出しと低減措置を具体的に作業計画に盛り込むこと。</li> <li>当日の作業を開始する前に、ミーティング・KYTなどを行い、作業内容・安全対策の確認を行うこと。</li> <li>高年齢労働者はベテランであっても平衡(バランス)感覚、俊敏性などに低下がみられることから、安全に作業できるよう、「エイジフレンドリーガイドライン」に基づく対策を進めること。</li> <li>日頃から作業者の健康管理に留意し、当日の体調に応じた適切な作業指示・管理を行うこと。<br/>加えて、夏場は熱中症対策(改正安衛則 6/1～)に万全を期すこと。</li> </ol> | | |
