宮城労働局内労働災害事例

下水管工事で立坑に墜落し死亡			
発生年月	平成 26 年 3 月 9 時頃		
業 種	土木工事業	事業場規模	10 人～29 人
事故の型	墜落・転落	起 因 物	仮設物・建築物等

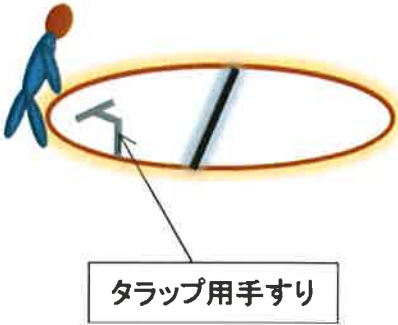
発生状況	<p>下水管工事現場において、立坑内(深さ約7m)の作業を開始するため、立坑の覆いを(半分)外し、地上から立坑内に収納していたタラップ用手すりを引き上げる作業をしていたところ、立坑内に転落したものの。</p>

<p>タラップ用手すり</p>
災害防止対策	<p>[現在調査中のため、災害特有の一般的対策を列挙したものです]</p> <ol style="list-style-type: none"> 1 高さが2メートル以上の開口部等で墜落により危険を及ぼすおそれのある箇所には、囲い、手すり等を設けること。 2 囲い等、手すり等を設けることが困難なときは、作業者に安全帯を使用させる等墜落による作業者の危険を防止するための措置を講じること。 	
留意事項	<p>[過去の事例から災害防止のポイントを掲げています]</p> <ol style="list-style-type: none"> ① 墜落防止措置は、まず、囲い、手すり等を設置して墜落しない措置を講ずることが必要で、どうしても同措置を講ずることができない場合、安全帯等の使用となります。最初から安全帯の使用ではありませんので御留意ください。 ② なお、安全帯を使用する場合には、安全帯の取り付け設備を設置しなければなりませんので、併せて御留意ください。
