グラップルで挟んだ荷が滑り落ち、作業員に接触！

— 震災被害の住宅解体工事で死亡災害 —

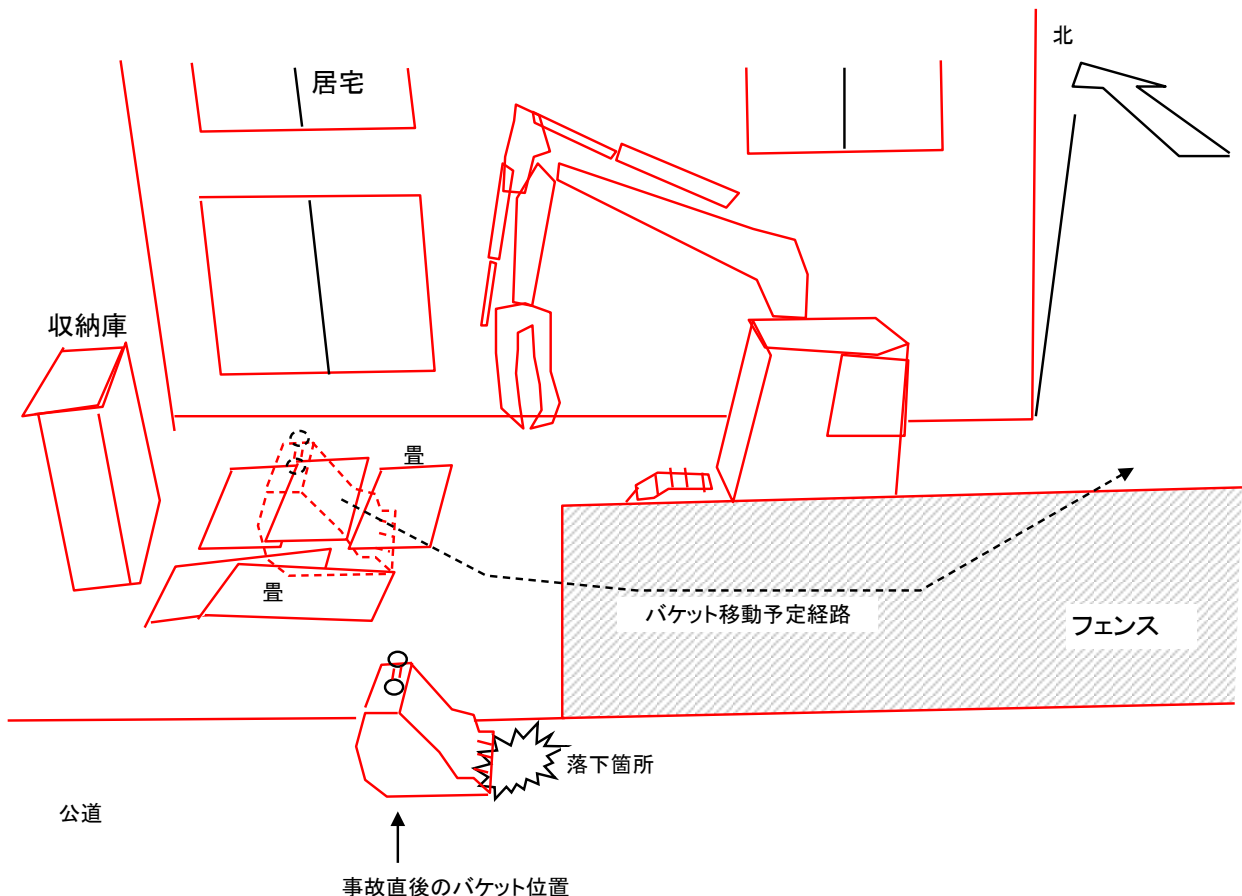
☆ 平成23年8月26日午前11時過ぎ、仙台市内の個人住宅解体現場でバックホー（クローラ式油圧ショベル）のバケットをはさみ形のアタッチメント（グラップルなどと呼ばれているもの）に取り替えて、一部居宅の解体作業中、挟んだ荷（バケット）が滑り落ち、付近にいた同僚作業員に接触し、翌日死亡するという事故が発生しました。

☆ オペレーターは、バックホーから取り外して敷地内空地に仮置きしてあったバケット（重量約210kg）はさみで挟んで持ち上げフェンス（高さ約1.9m）を越えたとき、はさみから外れて滑り落ち、フェンスの外側にいた作業員に接触したものです。

オペレーターからは、フェンスの陰となり作業員が見えなかったようです。

★ 狭い敷地内で重機やダンプが稼働し、さらに公道は近隣住民（子供を含む）が通行したり遊んだりします。作業員や住民の安全確保のために、常時、専属の誘導員を配置しましょう。
